Spiegelglas-Sanierungssystem

Instandsetzung inaktiver
und immissionsbelasteter
Spiegel- und Glasfassaden
europaweit !!!

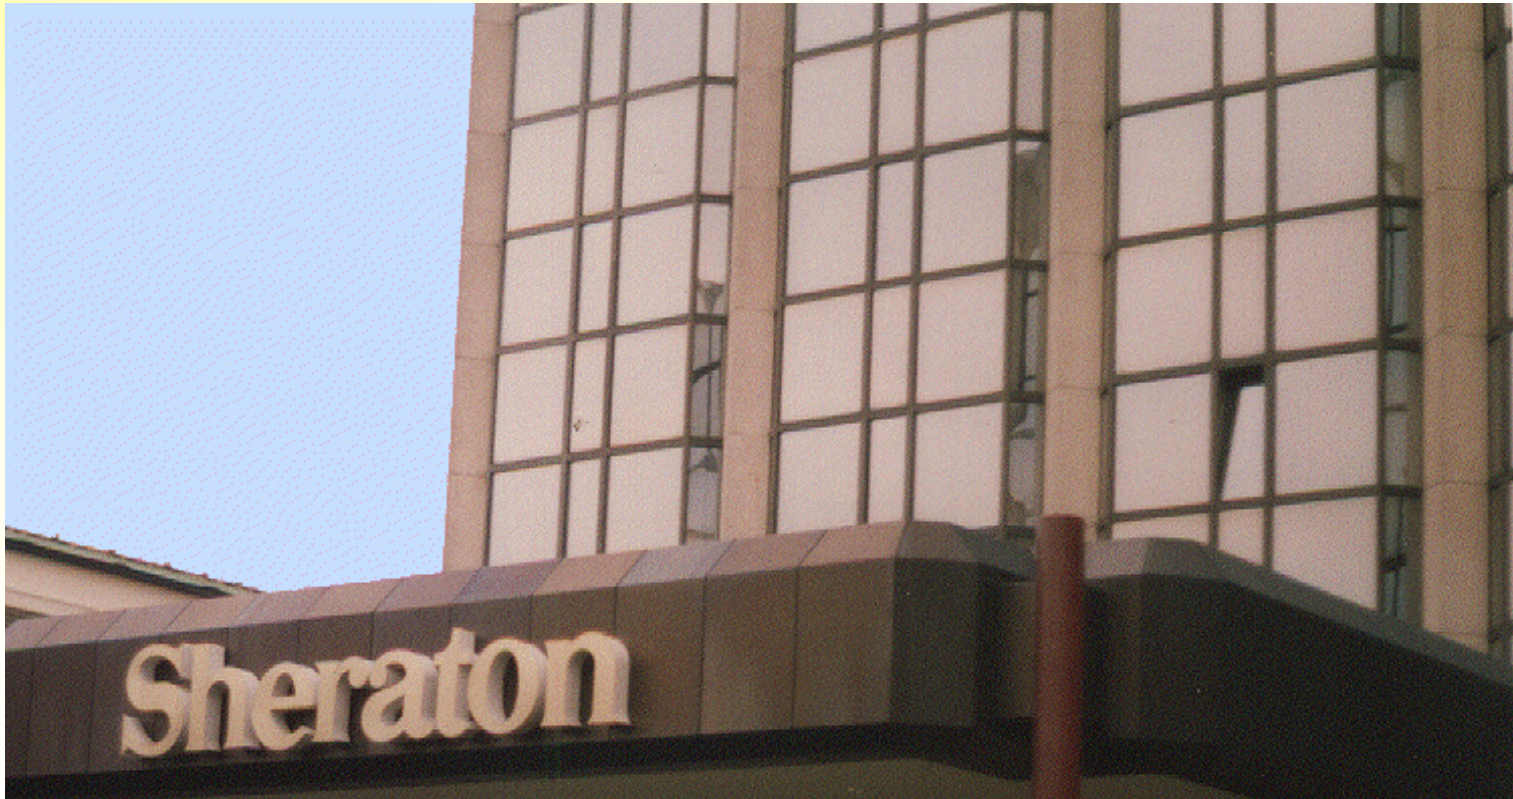
Glanzlose und unansehnliche Fassade metallisch
bedampfter Glasflächen vor der Sanierung

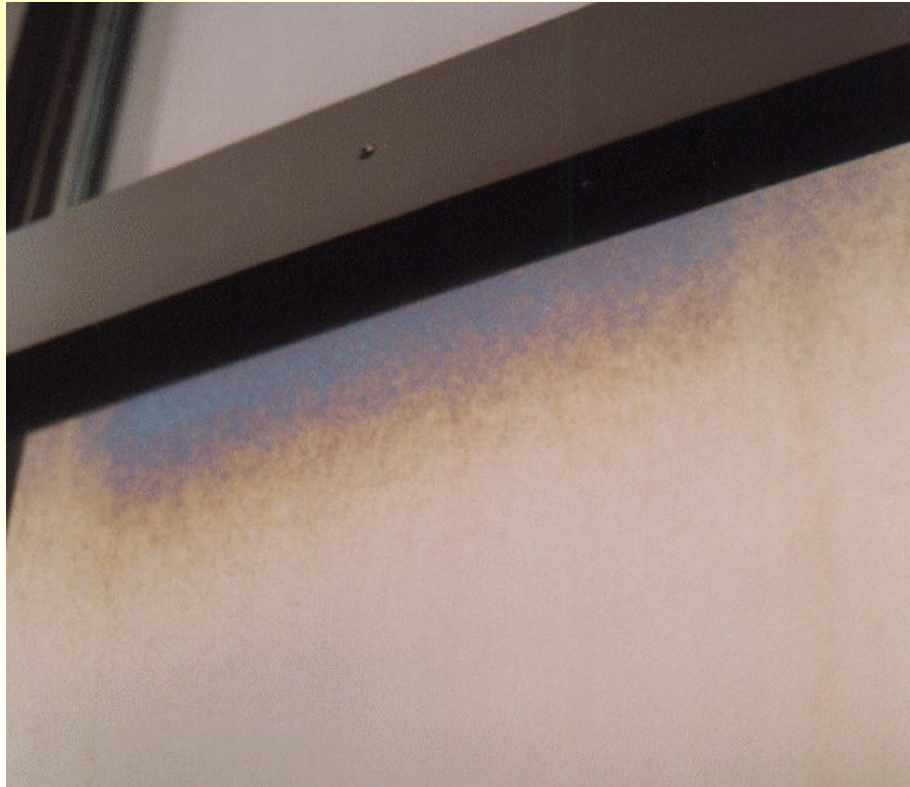
Detailaufnahme mit deutlich sichtbaren, bunten Verfärbungen.

Herkömmliche
Reinigungsverfahren
sind unwirksam,
falsche
Verfahrensweisen
vergrößern die
Schäden
und haben den
kostspieligen
Ersatz der Glasflächen
zur Folge.

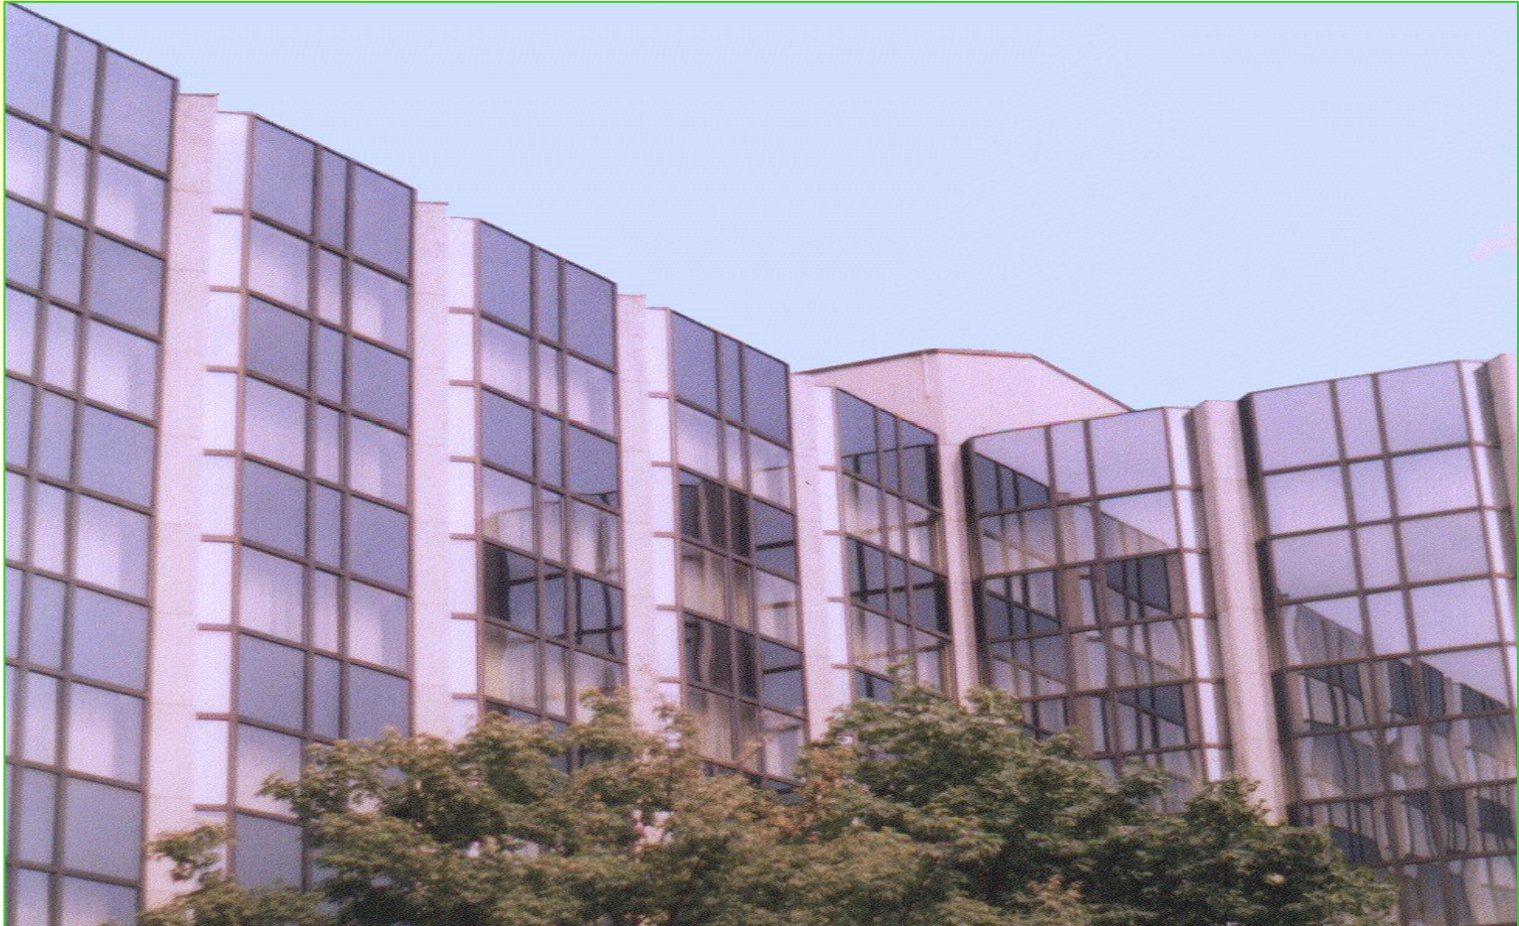
Fassadenflächen nach der BSSK Glas-Sanierung -
- optisch in den Neuzustand versetzt.

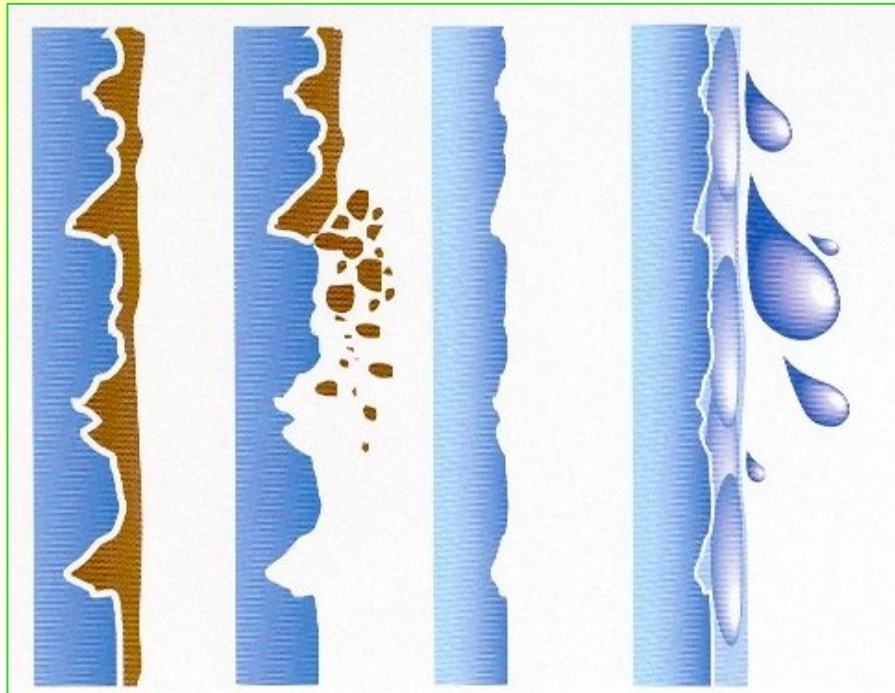
Fassaden-Glasoberfläche
(vergrößerte Darstellung)

Eine Glasoberfläche besteht, mikroskopisch ersichtlich, aus Spitzen und Krater in denen sich Verschmutzungen ablagern. (Abb. 1)

Mit dem BSSK Glas-Sanierungssystem werden die vorhandenen Ablagerungen entfernt, ohne die zarte und sehr dünne reflektierende Schicht (0,04 Mikron) zu beschädigen. (Abb. 2)

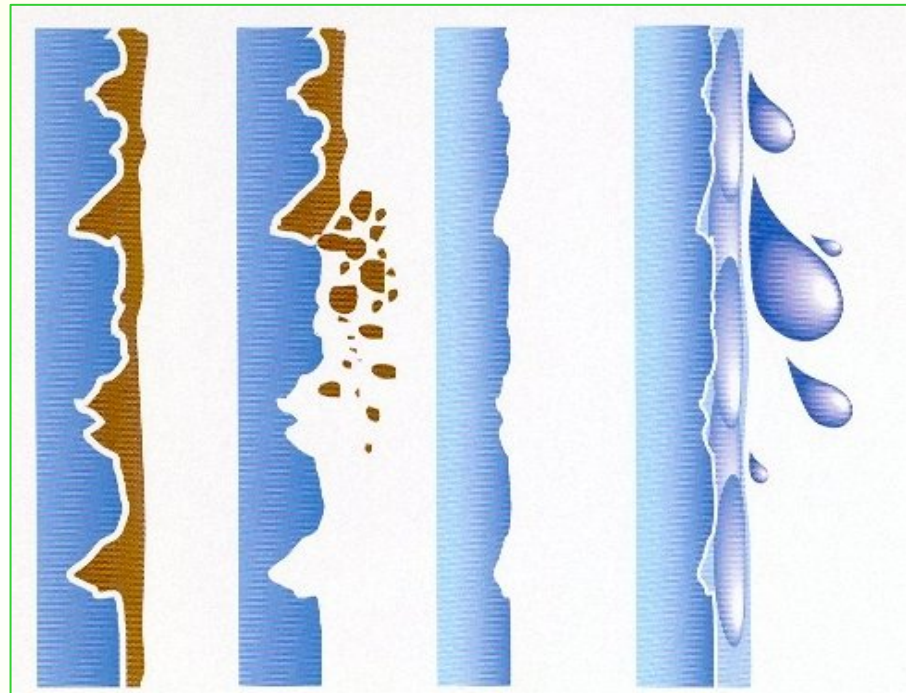
Fassaden-Glasoberfläche
(vergrößerte Darstellung)

Mit dem BSSK Glas-Sanierungssystem werden die Spitzen geglättet und gleichzeitig die Krater ausgefüllt, (Abb.3)

die Oberfläche erhält eine schützende Konservierung zur langfristigen Erhaltung der sanierten Glasflächen. (Abb.4)

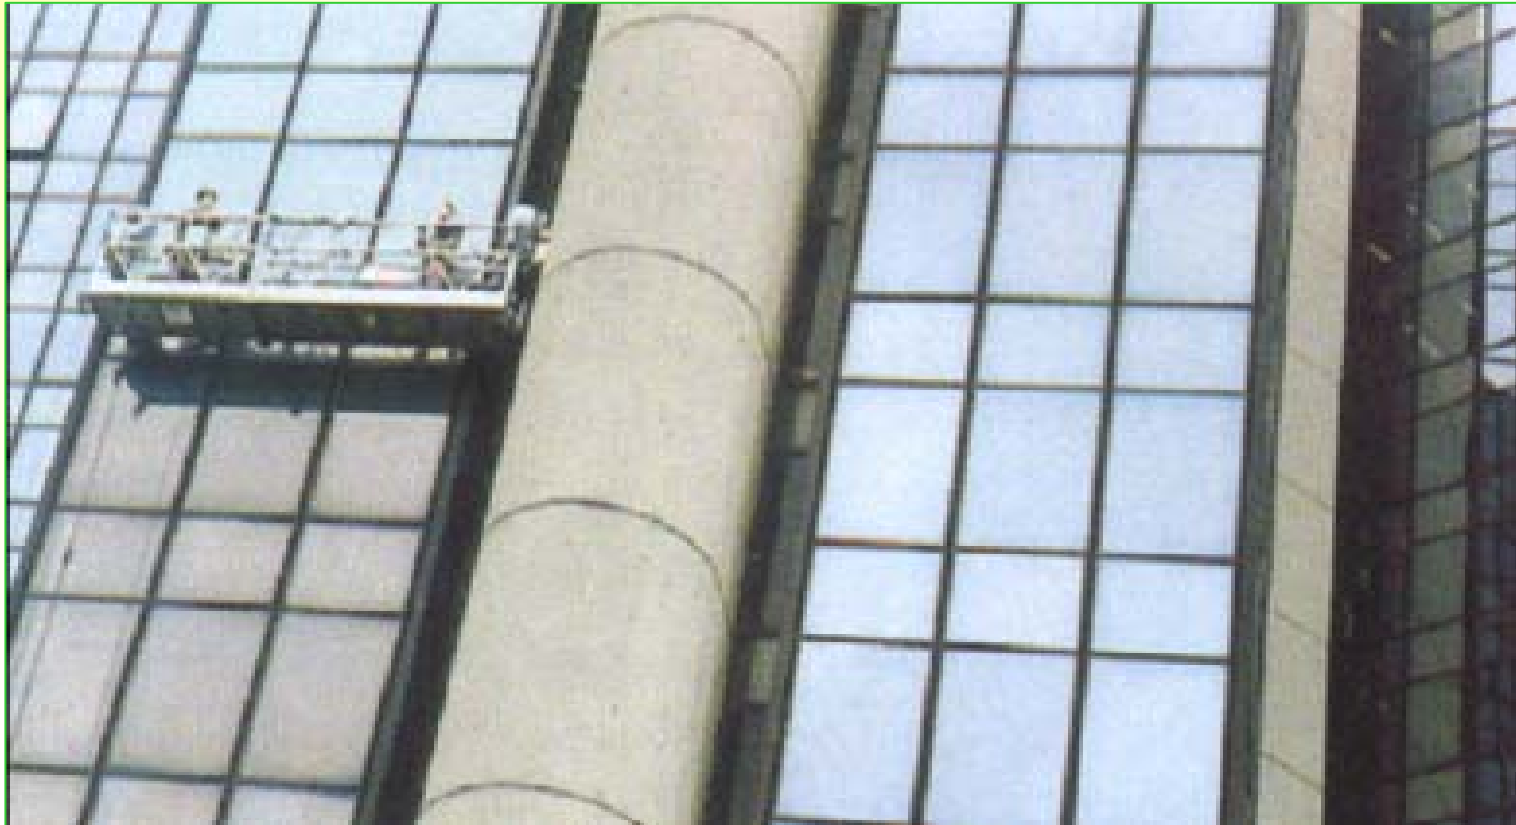
Spiegelglas-Sanierung Detailaufnahme während der Bearbeitung

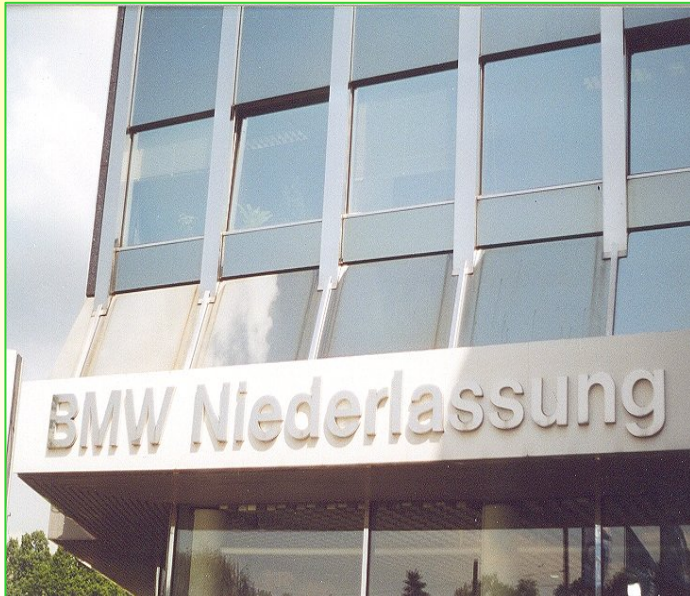
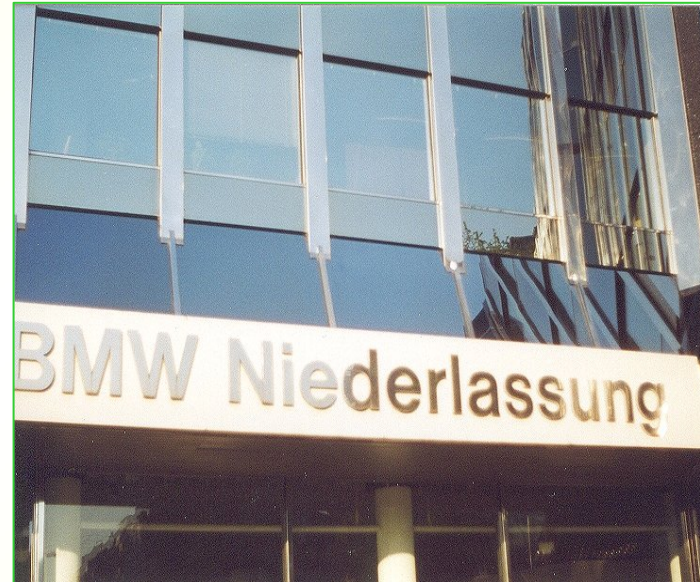
Spiegelglasfassade:
Sanierungsbeispiel

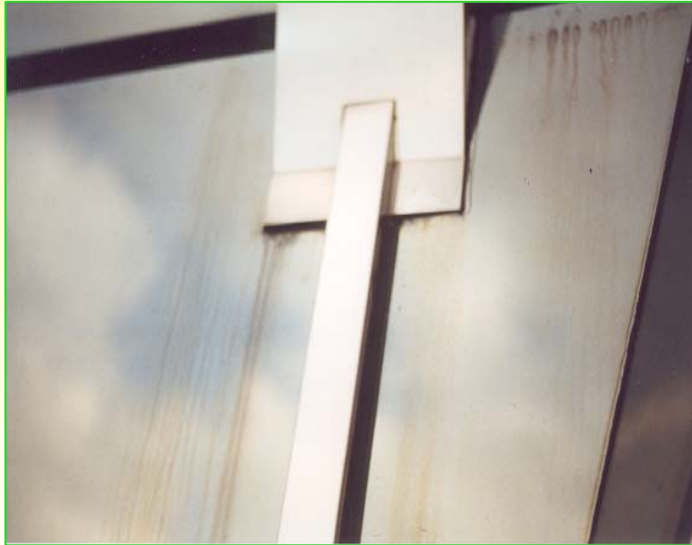
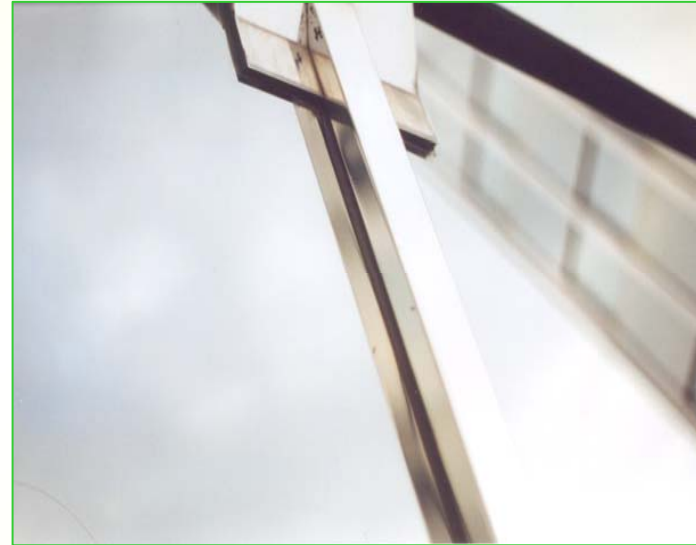
Reinigung und Konservierung
einer Spiegelglasfassade (Detailaufnahme)
