BSSK Oberflächentechnik Innovative Bauernhaltung

Sanierungsbeispiel:
Bürogebäude in Eschborn
bei Frankfurt/Main

Aufwendige Reparatur der beschädigten Fassadenflächen mit Austausch von 12.000 Ziegelsteinen im alten Reichsformat in Sonderanfertigung am denkmalgeschützten, ehemaligen Verwaltungsgebäude der Zeche Graf Beust in Essen i. A. der RWE Energie AG.

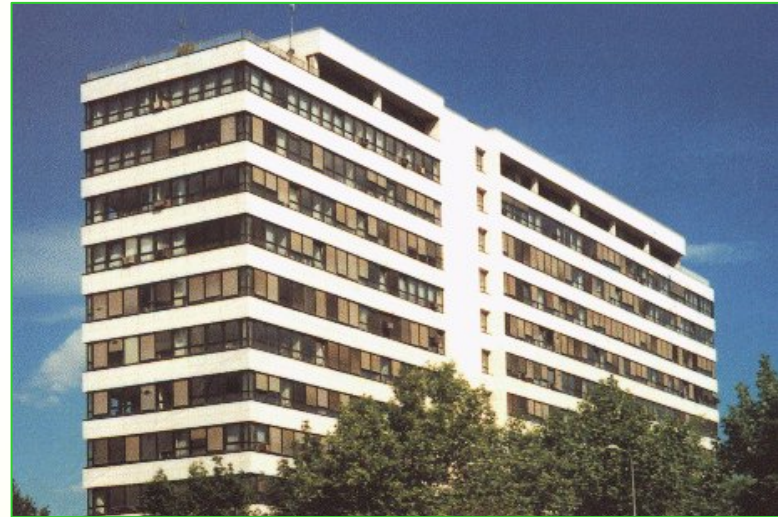
Umweltfreundliche
Fassadenreinigung,

Neuverfugung und
Hydrophobierung

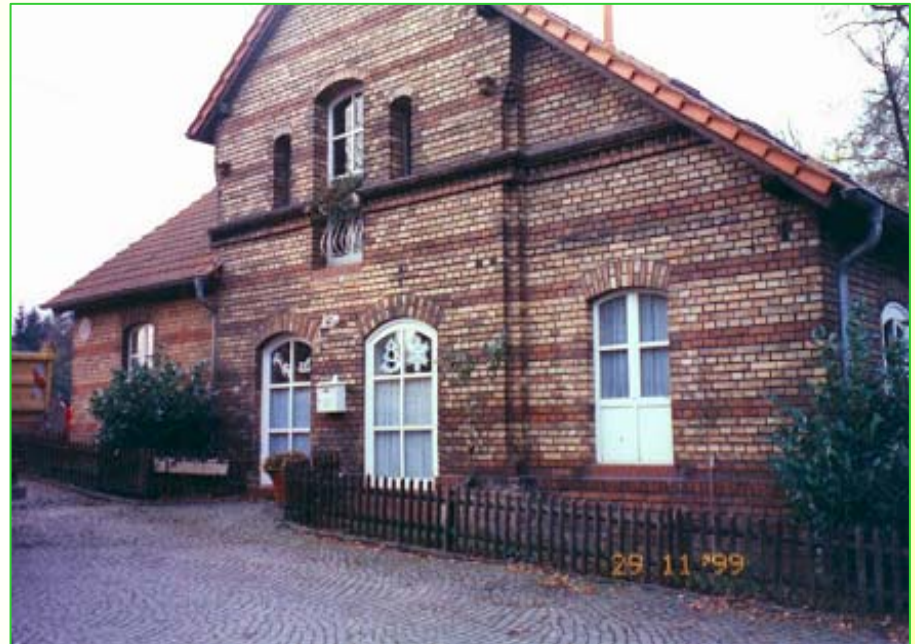
Denkmalgeschütztes Gebäude
vor der Sanierung

- Untergrundschonende Systemreinigung
- Ausbau desolater Klinker
- Formatgerechte Ergänzung
fehlender Steine
- Fugennetz - Erneuerung
- Hydrophobierung

Die Arbeiten erfolgten in Zusammenarbeit mit dem
Denkmalschutz

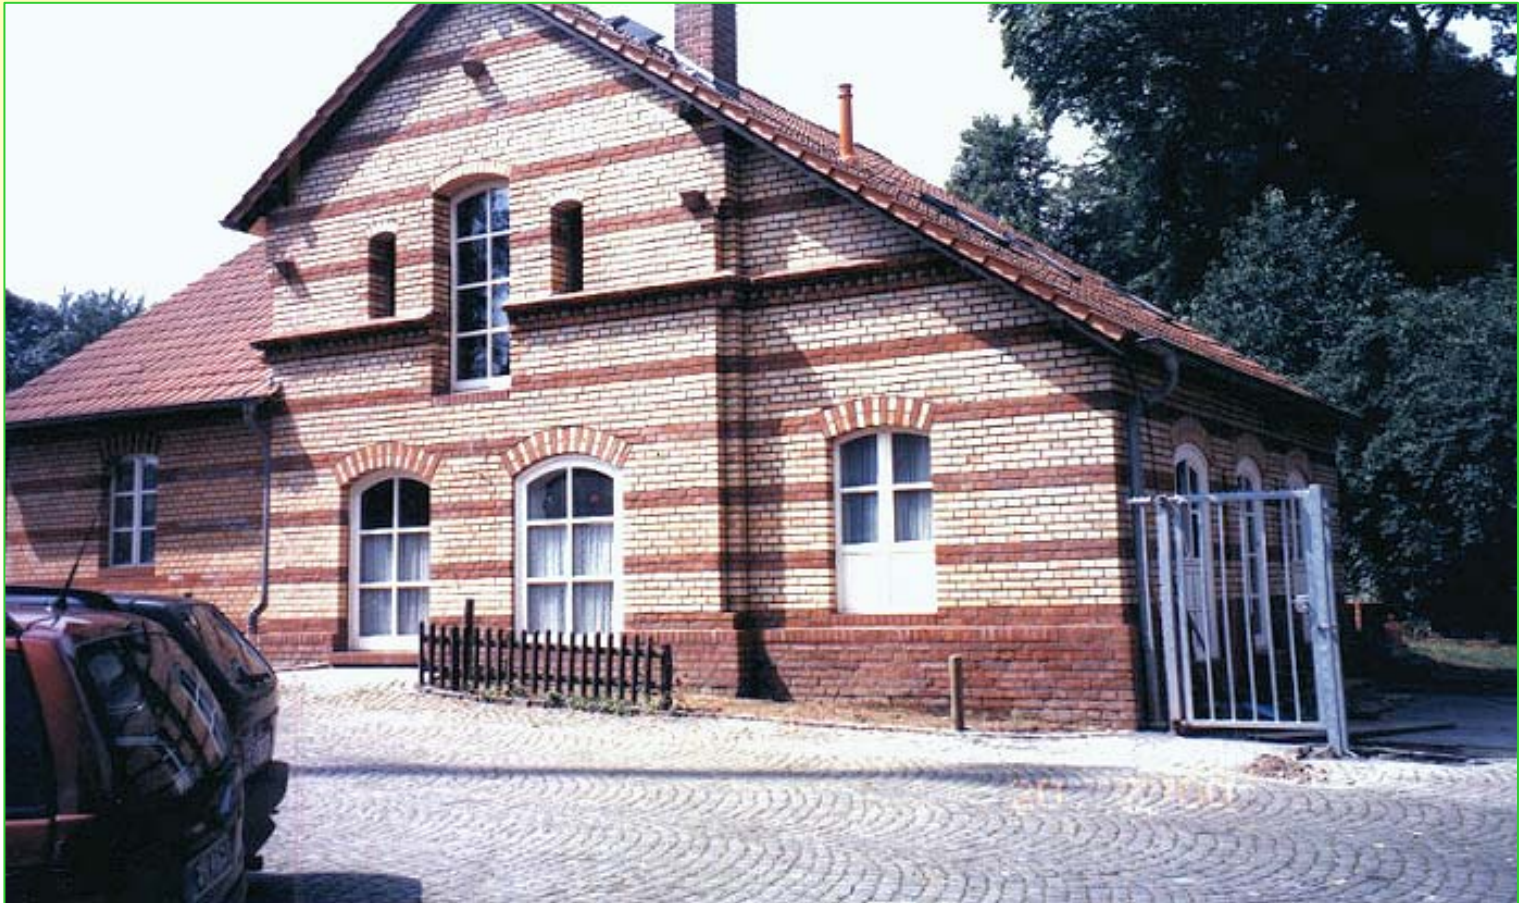
Teilansicht nach erfolgter Sanierung.

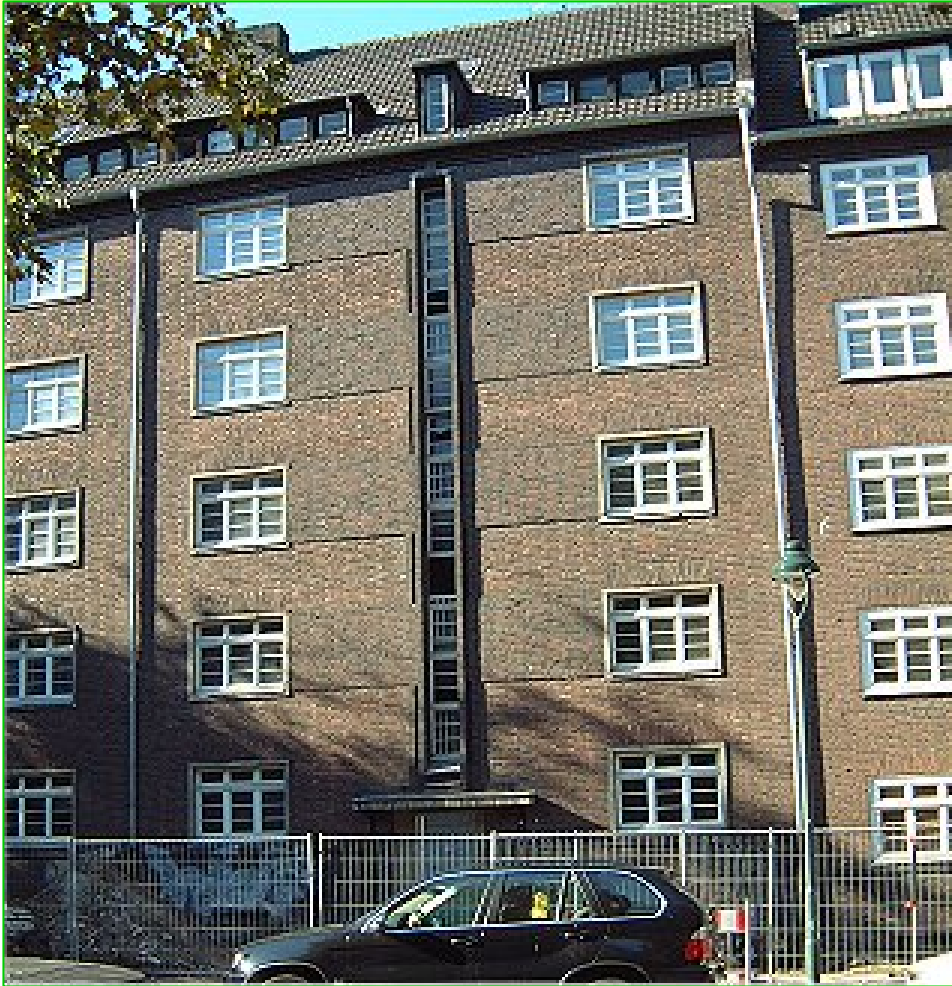
*Denkmalgeschützte
Wohnanlage in Düsseldorf*

Klinkerfassade

Vor den Reinigungs- und
Sanierungsarbeiten

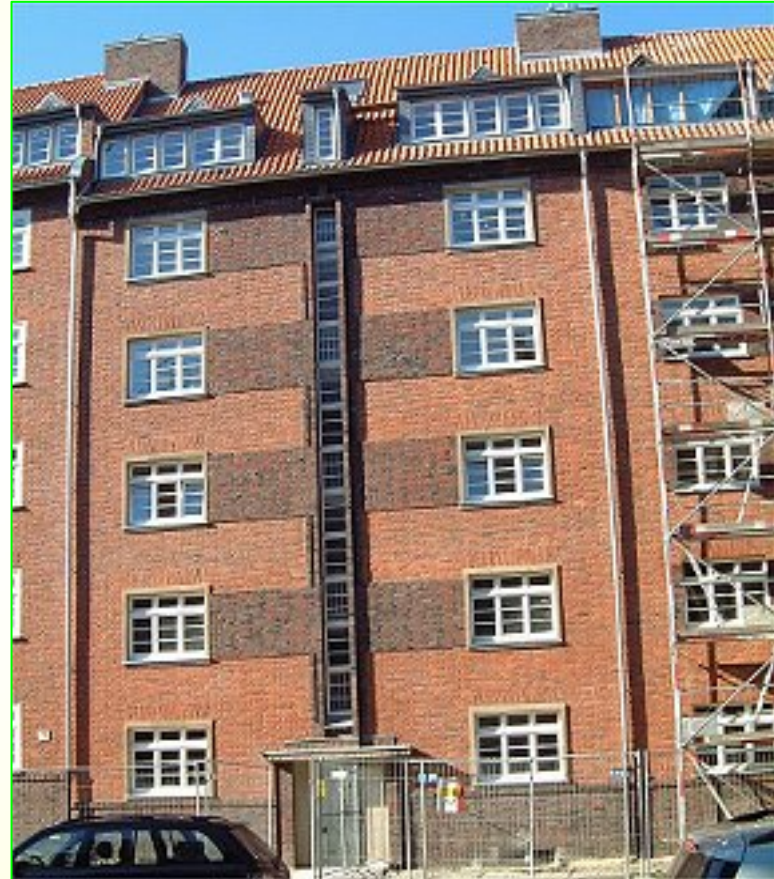
Denkmalgeschützte
Wohnanlage in Düsseldorf

BSSK Hydrotherm
Kombi-Reinigung
Natursteinaustausch
Natursteinsanierung
Fugenerneuerung

Die Arbeiten erfolgten
in Zusammenarbeit mit
der Denkmalpflege

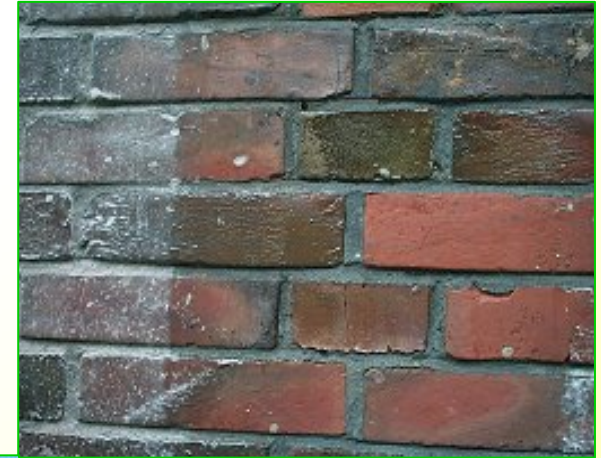
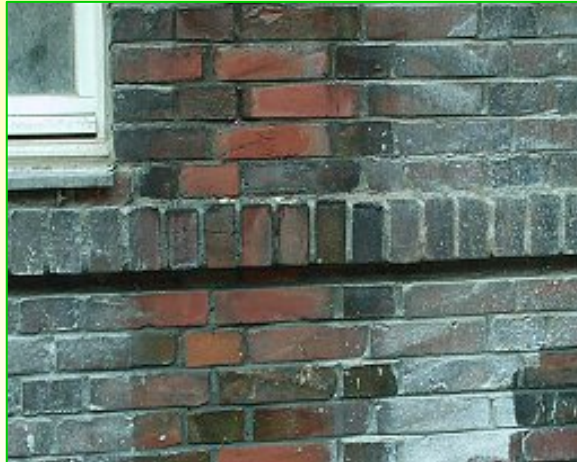
Denkmalgeschützte
Wohnanlage in Düsseldorf
Detail

Intensive
Tiefenreinigung
durch unser
BSSK Hydrotherm-
Kombisystem...

... ohne
Oberflächenzerstörung,
natürlicher Erhalt der
glasierten
Hartbrandziegel

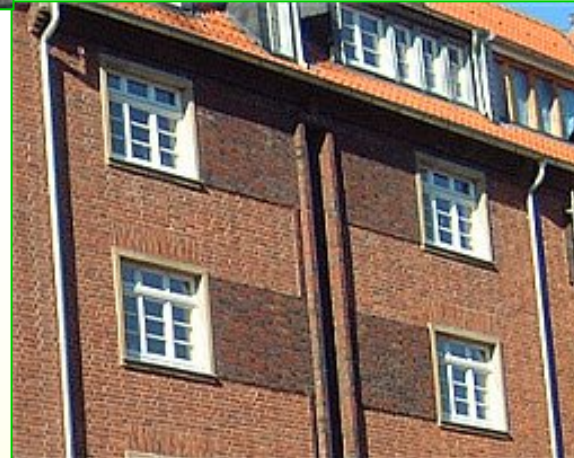
... keine
Reinigungsbedingte
Zerstörung der
Verfugung,
untergrundschonend,
umweltfreundlich

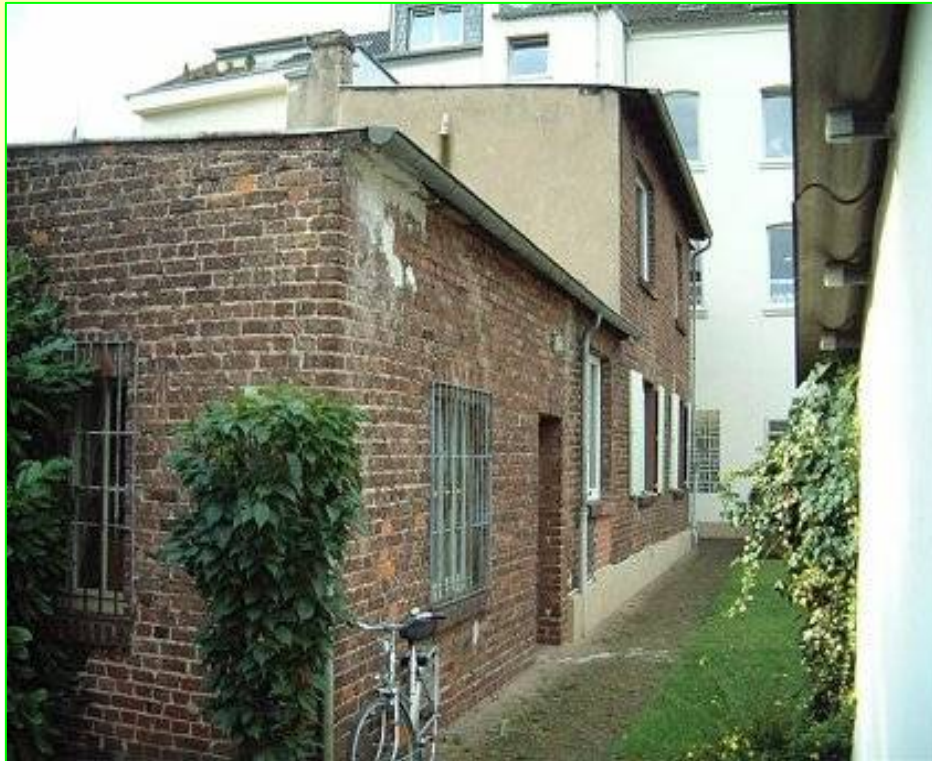
Klinkerfassade

Hydrotherm Reinigung
Mauerwerksverpressung
Formatgerechte Klinkersanierung
Fugenerneuerung
Einbau von
Natursteinfensterbänken
Hydrophobierung

Die Arbeiten erfolgten in Zusammenarbeit mit dem
Denkmalschutz

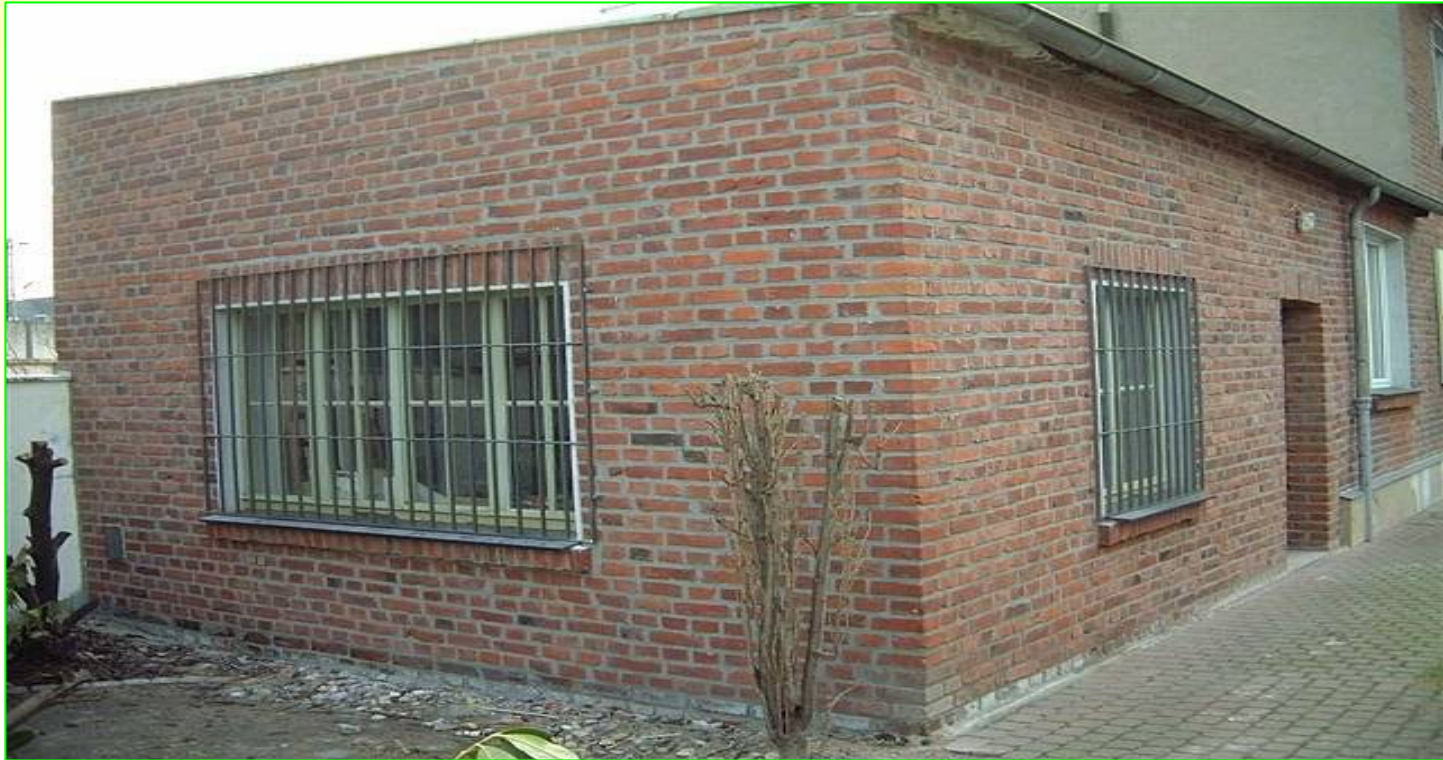
Teilansicht nach der Sanierung.

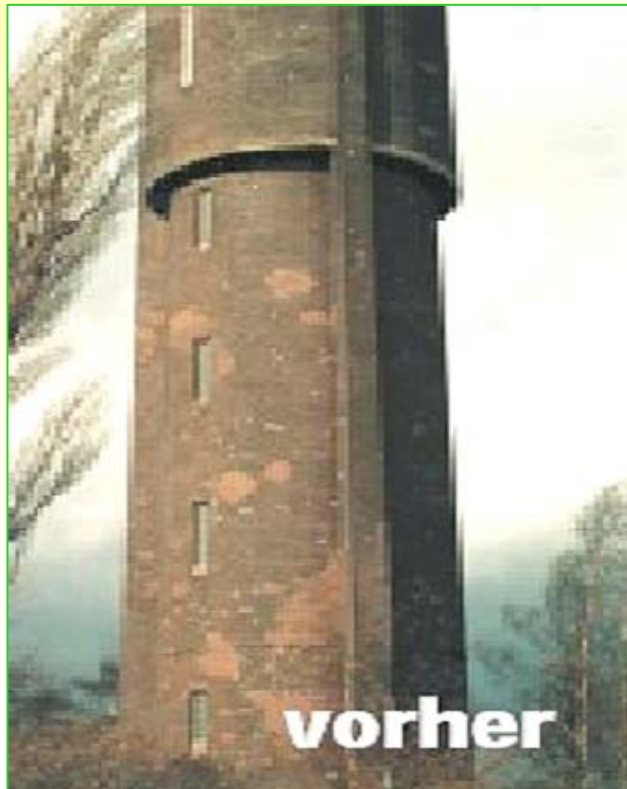
Klinkereinigung, Verfugung, Verfestigung, Hydrophobierung
